Client:	**UAB Senojo miesto architektai** Pamėnkalnio str. 32-5, Vilnius
Builder:	**UAB "CORPMANAGEMENT"**
Complex:	**Former buildings of Missionary hospital (AtR56), Subačiaus str. 20, 24, 26, 28**
Object:	**Building facades at Subačiaus str. 20, Vilnius** Restoration
State:	**Exploratory polychromy inivestigation**
Parts:	**Architectural**
File:	**AD-08/09-PT-A**

CONCLUSIONS AND SUGGESTIONS OF THE FACADE EXPLORATORY POLYCHROMY IINVESTIGATION

BUV. MISIONIERIŲ LIGONINĖS PASTATŲ SUBAČIAUS G. 20 FASADŲ ŽVALGOMŲJŲ POLICHROMIJOS TYRIMŲ ATASKAITA

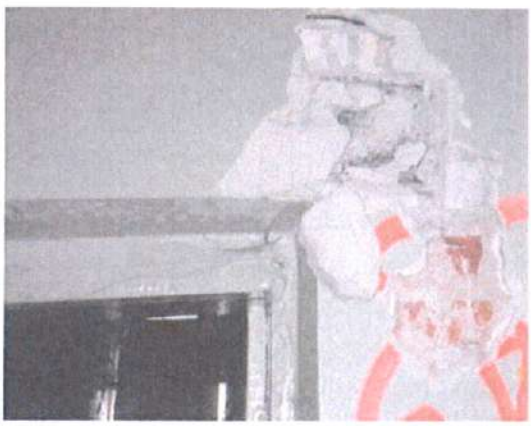
7 paveikslas. Durų angos sąrama – plieninis dvitėjis profilis

Pirmo ir antro aukštų vidaus laikančiųjų sienų durų angose sumontuotos plieninės skirtingų skerspjūvių sąramos. Dvitėjai Nr.22 (7 paveikslas) aptaisyti tinkleliu „Rabica" ir aptinkuoti. Aptikti virš durų sumontuoti bėgiai (8 paveikslas). Plieninės sąramos pažeistos korozijos.
